Diagnoserapport

**Ford
Focus 1.8 TDCi**

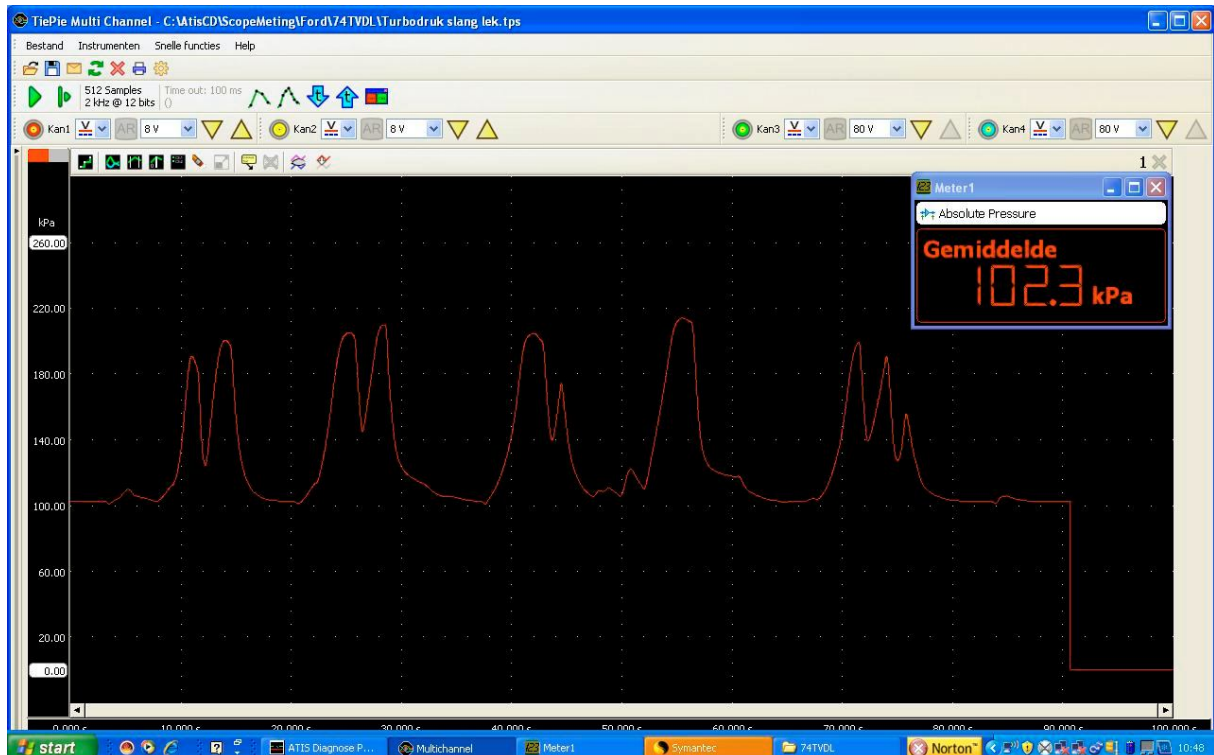
Scoopbeeld 1

In scoopbeeld 1 valt op dat de turbo druk ongeveer 100 kPa (= 1 Bar) is. De pieken liggen op ongeveer 200 kPa (= 2 Bar), maar daar moet de omgevingsdruk (100 kPa) nog worden afgehaald, en daarmee wordt de werkelijke turbodruk t.o.v. de omgevingsdruk 100kPa = 1 Bar. Normaal zit de turbodruk zo rond de 1,5 Bar, dus de druk is aan de lage kant, wat kan wijzen op een probleem met de turbo of een lekkage in het inlaattraject. Verder valt tijdens de proefrit op dat de auto minder trekt dan normaal en dat bij flink optrekken er een blazend geluid hoorbaar is. Om lekkage van het inlaattraject op te sporen of uit te sluiten gebruiken wij onze rookdetectieapparatuur. Hiermee detecteren wij een lucht lekkage in de turboslang vlak voor het inlaatspruitstuk (zie foto). Bij nadere inspectie blijkt de slang gescheurd te zijn.

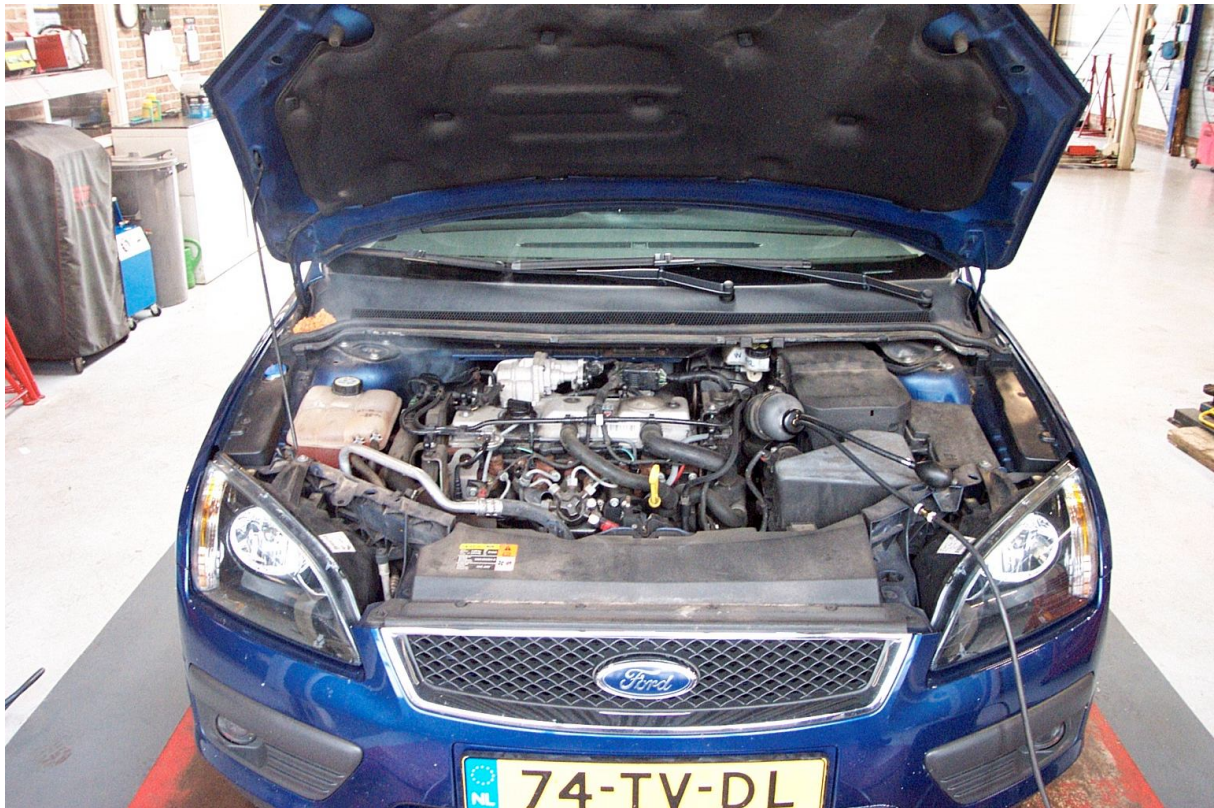
Links komt rook uit het motorcompartiment door lekkage van de turboslang.

De turbodruk is te laag. Dit wordt veroorzaakt door een scheur in de truboslang vlak voor het inlaatspruitstuk. Deze slang zal vervangen moeten worden om de storing op te lossen.

Na het vervangen van de turboslang hebben wij een proefrit gemaakt en opnieuw de turbodruk gemeten (zie scoopbeeld2).

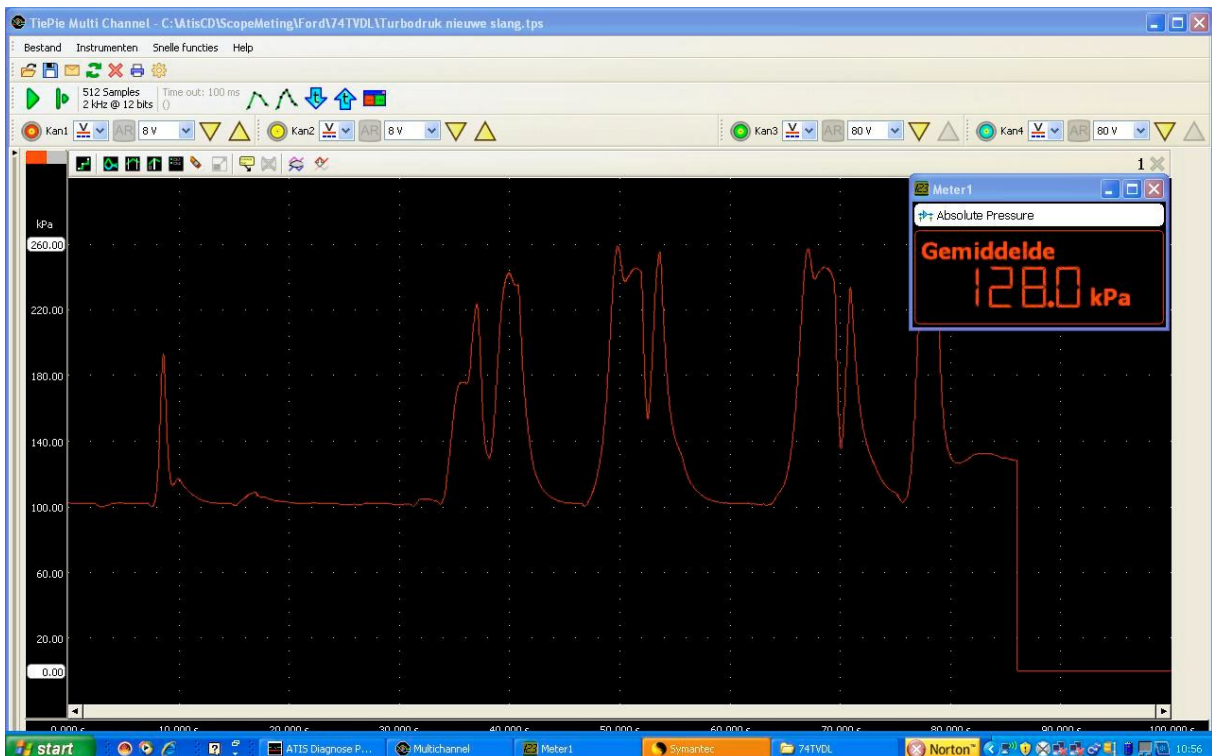
Scoopbeeld 2

Uit scoopbeeld 2 blijkt dat de pieken van de turbodruk nu op ongeveer 260 kPa = 2,6 Bar liggen. Daar moet de omgevingsdruk van 1 Bar nog van af. Daarmee kom je op een turbodruk t.o.v. de

omgevingsdruk van 1,6 Bar wat normaal is. Verder valt tijdens de proefrit op dat de auto weer normaal trekt en dat het blazende geluid verdwenen is.
