# **Diagnoserapport**

**Peugeot  
1.6 THP (5FX)**

Houdt in na koude start, motorstoringslampje gaat branden, diverse storingscodes

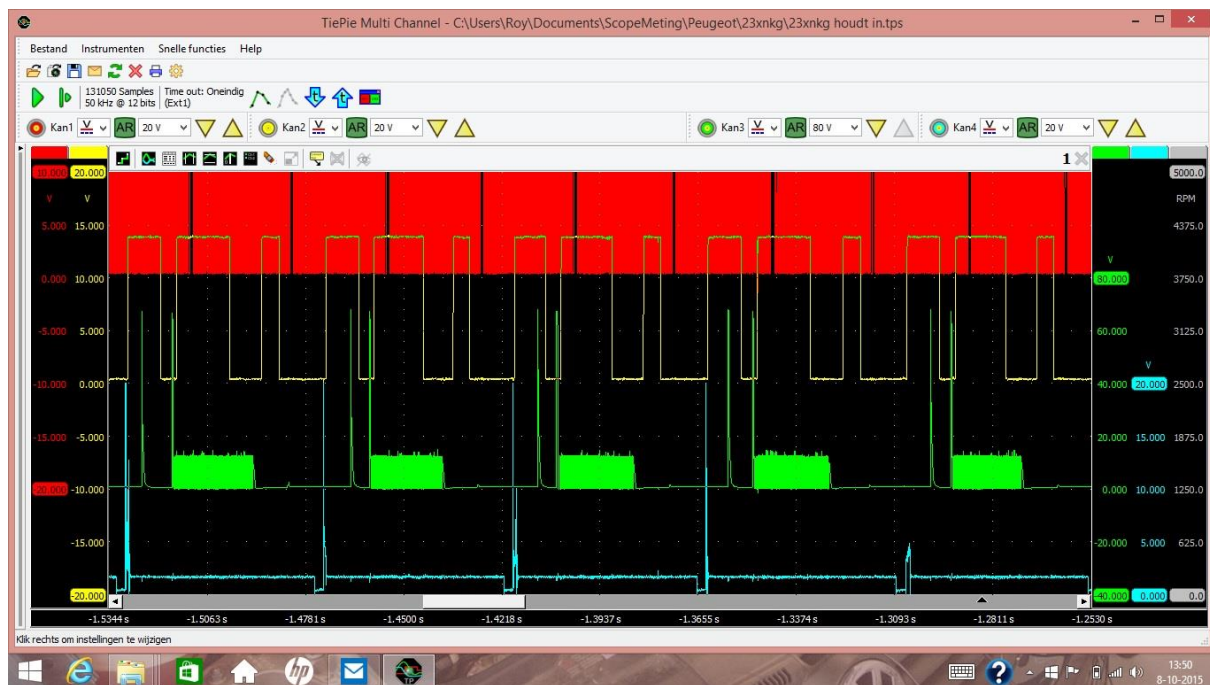
Aan de hand van de klacht en foutcodes hebben we eerst een meting gedaan van het krukas, nokkenas, injector en ontstekingsignaal (zie scoopbeeld 1).

Scoopbeeld 1 is gemaakt op het moment dat de motor inhield. Wat opvalt in het beeld is dat de injectorpulsen (kanaal 3) erg breed zijn, bijna 1 krukasomwenteling lang. In scoopbeeld 2 kun je deze signalen zien als de motor vlot door trekt. Dan zijn de injectorpulsen veel smaller. Om de 1 of andere reden besluit de ECU de injectorpulsen veel langer te maken als de auto in houdt. Een reden daarvan zou kunnen zijn dat de brandstofdruk op dat moment lager is dan normaal.

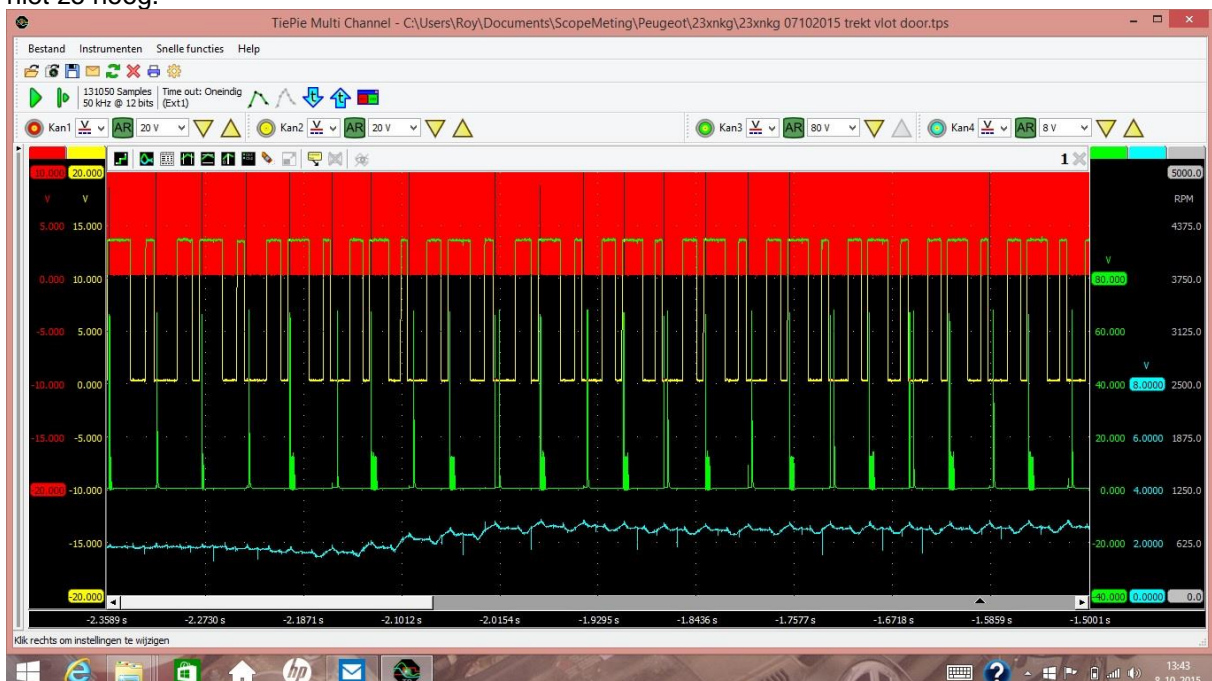
### Scoopbeeld 3

Daarom besluiten wij de brandstofdruk op de rail te gaan meten. Op het moment dat de auto inhoudt blijkt de druk op de rail veel lager te zijn dan op het moment dat de auto vlot doortrekt. Dit is dus de reden waarom de ECU besluit veel langer te gaan inspuiten. Waarom is de druk op de rail op sommige momenten veel lager dan op andere momenten? Daarom besluiten wij de brandstofdruk in het lagedruk gedeelte van het systeem te gaan meten. Deze zou ongeveer 5 bar moeten zijn. Zowel bij inhouden als vlot doortrekken blijft de lage druk ongeveer 5 bar, dus valt de lagedrukpomp (in de tank) af als mogelijke oorzaak. Vervolgens hebben wij de aansturing van de drukregelaar op de hogedrukpomp gemeten. De aansturing laat geen rare dingen zien. Bekijken wij nu het signaal van de druksensor op detail bij inhouden en vlot doortrekken dan valt er wel iets op. De hogedrukpomp in dit systeem is een 2 plunjerpomp en is gemonteerd op de nokkenas. Dat betekent dat deze pomp 2x pompt per nokkenas omwenteling en dat je daarom 2 piekjes in de druk zou moeten zien tussen 2 injector pulsen. Kijken we nu naar scoopbeeld 3 als de auto vlot doortrekt, dan zien wij inderdaad 2 piekjes (kanaal 4) tussen 2 injectorpulsen (1 nokkenas omwenteling) en zijn de pieken en de dalen niet zo hoog.

Daarnaast ligt het signaal niveau beduidend hoger dan wanneer de auto inhoudt. Kijken we nu naar scoopbeeld 4 (kanaal 4), dan valt op de eerste plaats op dat het niveau dus lager is en dat de pieken en dalen veel hoger zijn.

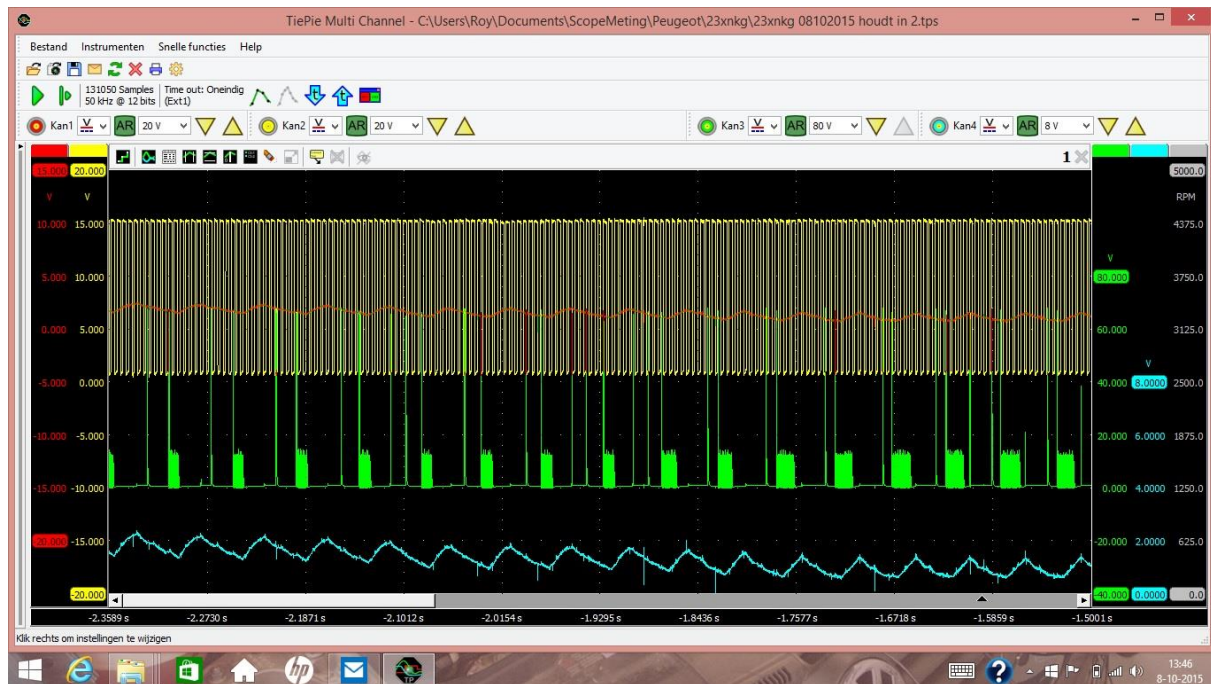
### Scoopbeeld 4

Daarnaast zien wij alleen een piek in de druk tussen de injectorpulsen in. Dus maar 1 puls in plaats van 2. Met andere woorden 1 plunjer doet niet mee. Waarschijnlijk blijft in de pomp een klepje hangen waardoor 1 van de plunjers niets pompt.

Waarschijnlijk blijft in de hogedrukpomp af en toe 1 of meerdere klepjes hangen, waardoor de hogedrukpomp onvoldoende opbrengst heeft. Met inhouden als gevolg. P1336, P1337 en P1339 zijn een gevolg van het inhouden. P0172 Mengsel (bank1) te vet zou daar ook door kunnen worden veroorzaakt, maar kan ook een gevolg zijn van een niet juiste timing van krukas en nokkenas. De krukas en nokkenas timing is nu zoals te zien op scoopbeeld 5. En dat is niet helemaal zoals ze zouden moeten staan. De timing zou bij stationair toerental en opgewarmde motor volgens scoopbeeld 6 moeten zijn. De krukas en nokkenastandwielen kunnen allemaal wel goed staan t.o.v. elkaar, maar is de nokkenas van de inlaat wel in de juiste stand gezet of misschien iets verdraaid bij het vastzetten van het tandwiel?
