# **Diagnoserapport**

**Volkswagen  
Polo 1.4**

Auto slaat soms af.

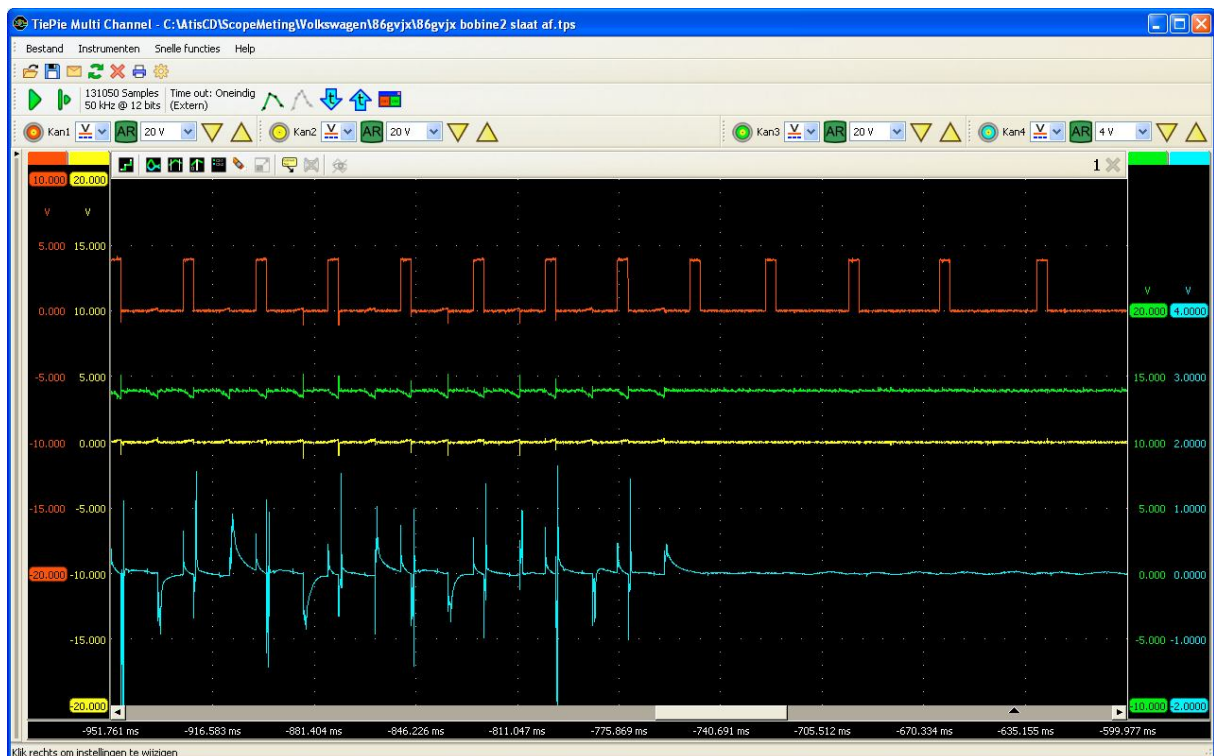
Scoopbeeld 3

Vervolgens zijn wij de aanstuurpuls van de bobine vanuit de computer, de voeding, de massa en het ontstekingssignaal van cilinder 1 op de bougiekabel gaan meten. Op het moment van afslaan van de auto houdt het ontstekingssignaal op, terwijl de voeding en de massa goed blijven van de bobine en de aanstuurpuls vanuit de computer blijven komen (zie scoopbeeld 3). Onder deze omstandigheden zou het ontstekingssignaal moeten blijven bestaan en niet zomaar stoppen zoals in dit geval, met andere woorden de bobine hapert op dit moment.

Doordat de bobine hapert valt het onstekingsignaal weg en slaat de auto af. De bobine is dus defect en zal vervangen moeten worden om het afslaan van de auto in de toekomst te voorkomen.
