Diagnoserapport

**Ford
Focus 1.8 TDCi**

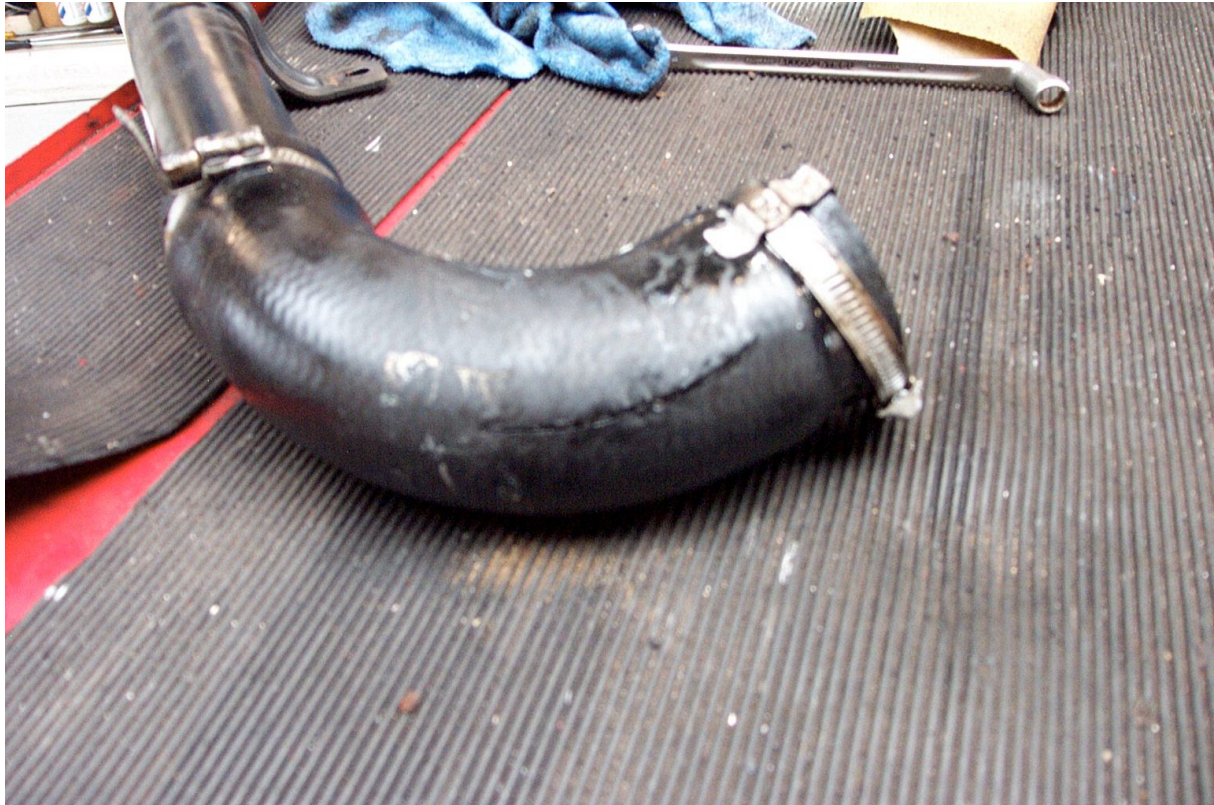
De turbodruk is te laag. Dit wordt veroorzaakt door een scheur in de truboslang vlak voor het inlaatspruitstuk. Deze slang zal vervangen moeten worden om de storing op te lossen.
